## **O impacto do tráfego viário em sítios históricos urbanos: Avaliação em Santa Leopoldina - ES**

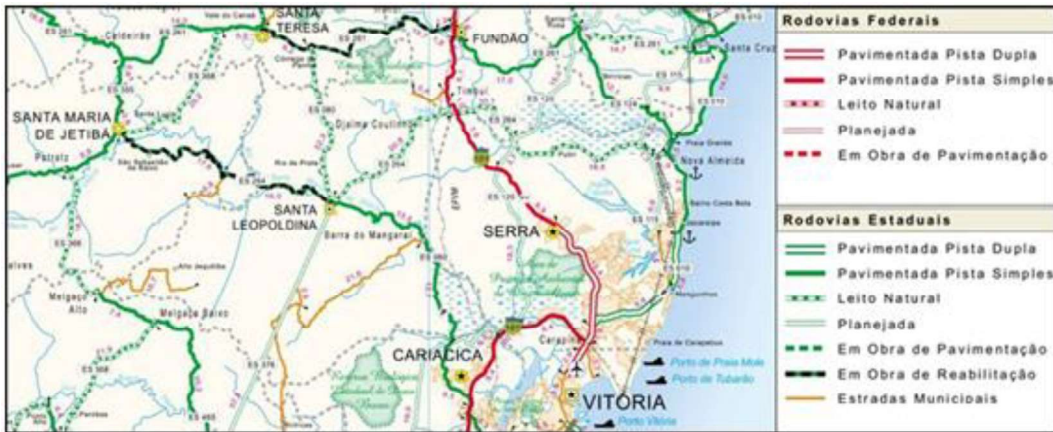
Figura 4 Mapa rodoviário

A área de estudo compreende o trecho urbano da Rodovia ES-080 Rodovia José Sette, dentro da cidade de Santa Leopoldina, onde se localiza o Sítio Histórico e a maior parte dos edifícios tombados. A rodovia é utilizada como rota para escoamento da produção agrícola das cidades vizinhas como Santa Maria de Jetibá, de economia ligada à agricultura e maior abastecedora de produtos da Centrais de Abastecimento do Espírito Santo – CEASA/ES, localizada em Cariacica, na Região Metropolitana de Vitória. A figura 4 identifica as principais rodovias estaduais e federais da região, onde é possível observar a Rodovia ES-080 que liga as cidades de Santa Maria de Jetibá, Santa Leopoldina e Cariacica.

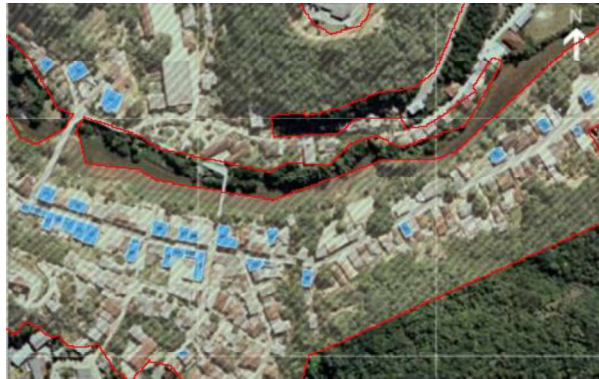
Figura 5 - Localização (azul) dos imóveis tombados na Área de Proteção Ambiental Cultural - APAC no Sítio Histórico de Santa Leopoldina

A região central da cidade, onde estão localizadas 38 edificações tombadas (Figura 5) pelo Conselho Estadual de Cultura pela Resolução CEC nº 05/83; protegidas pela Lei nº 2.947 de 16/12/1974, recebe a proteção de suas características urbanas. O recorte da pesquisa tem como objeto a Área de Proteção Ambiental e Cultural - APAC, definida pela Resolução CEC nº003/2010, a qual regulamenta área de preservação urbana e paisagística.

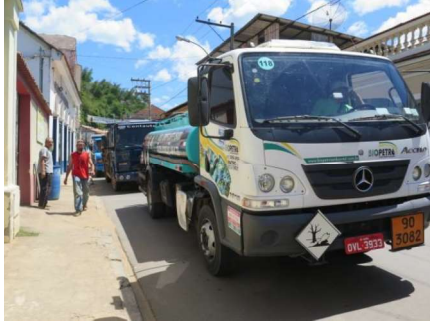
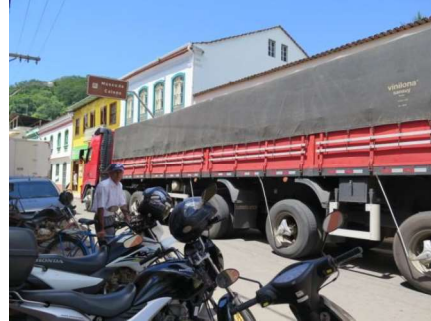
Figura 6 - Tráfego viário no Sítio Histórico de Santa Leopoldina  
Fonte: Acervo das autoras, 22 março 2016

Figura 7 - Veículo de grande porte no Sítio Histórico de Santa Leopoldina  
Fonte: Acervo das autoras, 22 março 2016

O intenso tráfego viário diário de veículos de grande porte (Figuras 6 e 7) possibilita o surgimento e evolução de danos às edificações históricas, através da poluição e da vibração mecânica. Os danos ocasionados por vibração são caracterizados por fissuração que podem comprometer a estrutura do edifício.

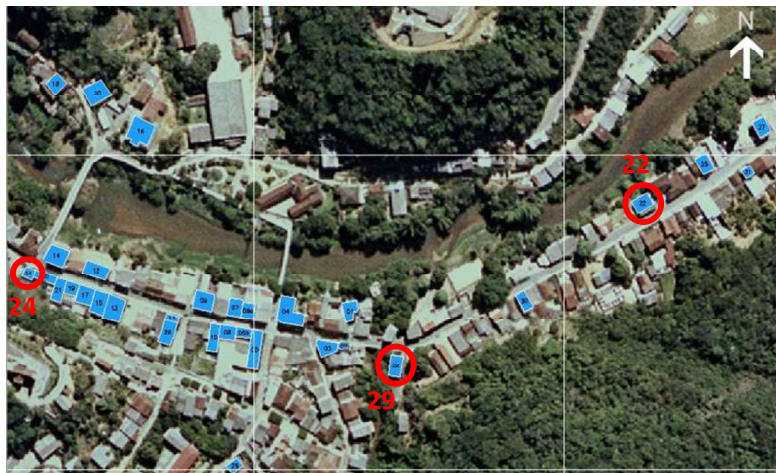
Figura 8 - Identificação das edificações a serem analisadas no Sítio Histórico de Santa Leopoldina  
Fonte: Adaptado de Queiroz, 2013

Para análise dos efeitos e níveis de vibração mecânica, são selecionados, a partir da observação de Henwood (2002), três edifícios escolhidos a partir do critério de representatividade de valor histórico e artístico, situados em pontos distintos do Sítio Histórico (Figura 8) no quesito velocidade dos veículos, com características de construção originais e diversidade quanto ao número de pavimentos e implantação no terreno, e manifestações patológicas visíveis (Figura 9), em especial, fissuras, que podem estar associadas à vibrações mecânicas geradas tráfego viário. Com a intenção de dar continuidade à pesquisa de Florenzano (2016), dois dos três edifícios analisados, são abordados na continuação da pesquisa.

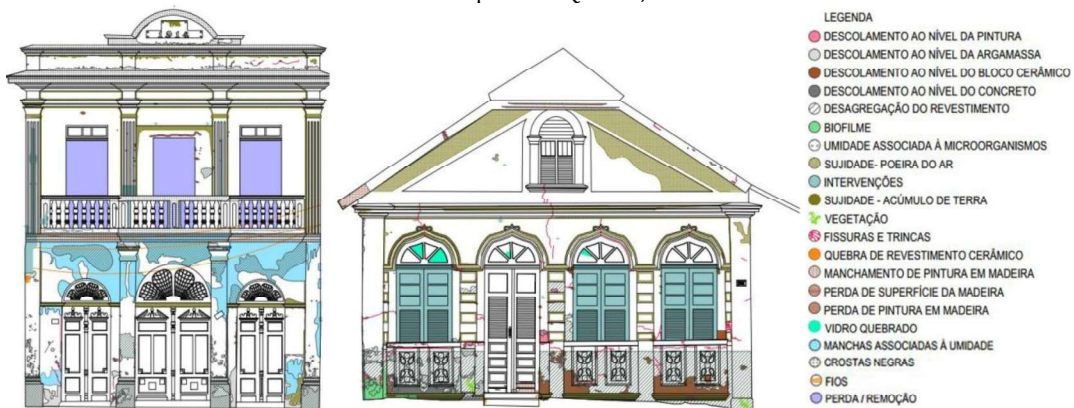
Figura 9 - Identificação das manifestações patológicas nos edifícios 24 e 29 respectivamente  
Fonte: Adaptado de Florenzano, 2016

Considerando a condição de conservação e o nível da degradação dos edifícios históricos, constata-se a ocorrência de danos decorrentes da vibração classificados como cosmético, com ocorrência de danos superficiais; e menor, com ocorrência de grandes fissurações e desagregação de material, classificados de acordo com a norma ISO 4866:2010. Entretanto, o aumento do tráfego na região e irregularidades na pista, ocasionados principalmente por veículos pesados, conseqüentemente, aumentam o nível de vibração, podendo causar maior dano às estruturas de edificações que não estejam em boas condições de conservação.
