AVALIAÇÃO DO DESGASTE DOS DENTES DE ENGRANAGENS HELICOIDAIS ASSOCIADO AS IRREVERSIBILIDADES DE UM SISTEMA MOTO-REDUTOR

Resumo: *Nesse trabalho objetivou-se monitorar parâmetros de irreversibilidade do sistema, tais como: potência elétrica consumida pelo motor, o aquecimento da zona de contato e sua circunvizinhança, o aquecimento do banho de óleo, a velocidade de vibração global como um parâmetro de avaliação simplificada da energia elástica de vibração e o nível de pressão sonora [NPS]. Tais parâmetros são associados ao surgimento de danos nos dentes das engrenagens. Utilizou-se um conjunto motor-redutor com potência de 1/3 de CV (245 Watts), redução 4:1, um conjunto de engrenagens de dentes helicoidais, com torque de saída 5,2 N.m e, como carregamento, um freio de Prony. Para minimizar a influência do ambiente externo na coleta de dados do NPS [dB], os dispositivos foram instalados em uma câmara de alvenaria, revestida com feltro, com dimensões 1,00 x 0,70 x 0,65 m. Após cada ensaio com duração de 48 horas, foi quantificada a perda mássica do conjunto e, também, a morfologia do desgaste através da Microscopia Óptica e Microscopia Eletrônica de Varredura (MEV). O monitoramento da

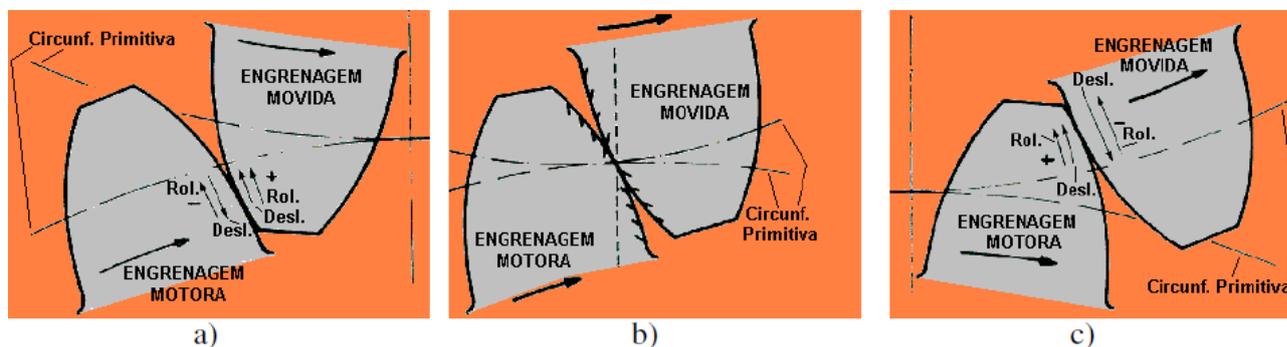
Na Fig. (1.a), constata-se que o rolamento tem sentido oposto ao do deslizamento no dedendum do dente da roda motora (diz-se deslizamento negativo) enquanto no addendum do dente da roda movida tem-se rolamento no mesmo sentido do deslizamento (diz-se que o deslizamento é positivo).

Na Fig. (1.b), o contato entre os dentes é feito à altura da c.p., tendo-se rolamento puro. À medida que o contato se afasta dessa condição, a velocidade de deslizamento aumenta e a Fig. (1.c) apresenta alternância no deslizamento em relação àquele da Fig. (1.a). Tricot (1976) assegura que o deslizamento negativo associa-se à condição mais severa de contato.

Figura 1. Esquema de alternância no sentido das solicitações de rolamento e deslizamento ao longo de um contato entre dois dentes de engrenagens cilíndricas, em relação à circunferência primitiva. (Medeiros, (2002), baseado em Tricot (1976).

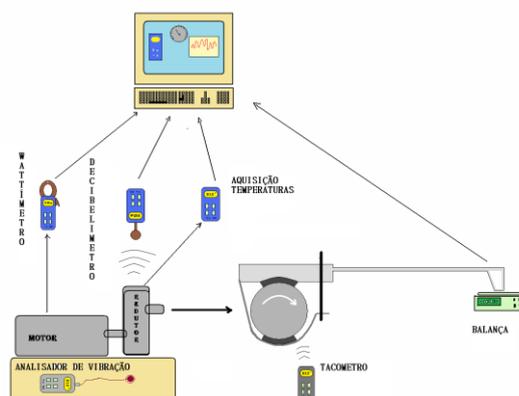
Para estabelecer um carregamento, utilizou-se um freio de Prony, além da instrumentação como mostrada no desenho esquemático da Fig. 2.

Figura 2. Desenho esquemático da bancada com redutor de baixa potência.

Outro parâmetro de entrada do sistema foi a aplicação de um momento de torção como forma de carregamento do sistema na saída do redutor. Para tanto foi utilizado um sistema de freio de Prony, que consiste de um tambor e uma cinta, envolvendo-o Fig.(2), onde a carga gerada pelo freio de Prony, na extremidade do braço, situava-se na faixa de $4,90 \text{ N} \pm 10\%$ (500 g), como pode ser observado pela Fig.(3). Tal carregamento é justificado como simulação de uma carga imposta no sistema real, proveniente do trabalho necessário para a elevação do petróleo em poços terrestres.

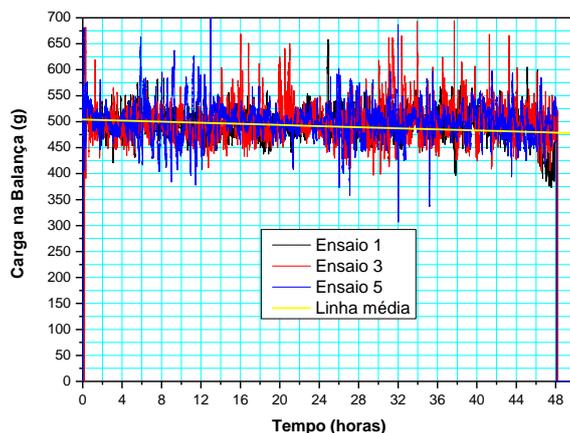
Figura 3. Gráfico do carregamento imposto ao sistema

Pode-se afirmar que tal flutuação na carga normal, medida na balança, nos três ensaios, não é suficiente para se associar linearmente às inflexões da curva de potência consumida pelo motor, como mostrado a seguir nos resultados e discussões.

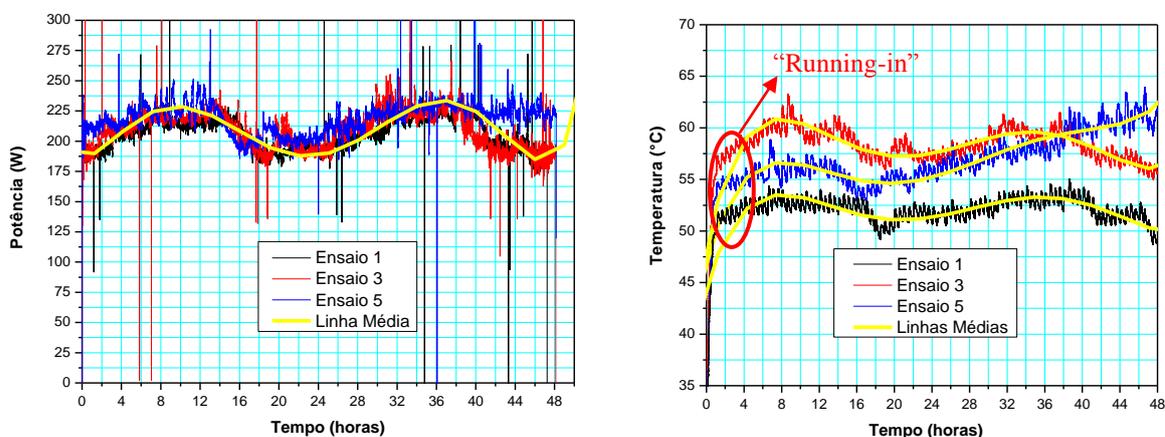
Como primeira análise tem-se os gráficos comparativos de potência elétrica consumida e a diferença de temperatura dissipada pelo sistema moto-redutor para os três ensaios, fig. 4. Na fig. 4A, verifica-se que as tendências de comportamento nos ensaios foram praticamente às mesmas, ou seja, ambas seguindo uma linha média mostrada em destaque, evidenciando assim a repetitividade das condições de ensaio. Mesmo que a carga imposta ao sistema seja constante, as variações de potência elétrica consumida pelo motor ocorrem devido às oscilações da demanda de consumo da rede elétrica a qual este motor está submetido. Os intervalos de pico ocorrem quando há uma menor demanda na rede elétrica, já os intervalos de menor consumo ocorrem quando a rede elétrica está sobrecarregada, ou seja, com um número maior de equipamentos ligados à mesma, por exemplo, nos horários comerciais.

Tal comportamento é percebido também no gráfico de temperatura do banho de óleo dos três ensaios, fig. 4B, como se pode ver, a influência da rede é também visível, entretanto com uma pequena suavização. Os gráficos de temperatura estão relacionados diretamente com a potência consumida pelo sistema, pois parte dessa energia transmitida pelas engrenagens da caixa de redução é dissipada em forma de calor devido ao atrito existente entre os dentes em contato, que de acordo com “Medeiros (2002)”, ora se comporta como rolamento, ora se comporta como deslizamento, entretanto não se pode associar diretamente a dissipação por atrito com as flutuações no gráfico. Para se fazer essas associações deve-se levar em consideração os dados de ruído e vibração do sistema bem como os danos gerados nas superfícies em contato.

Figura 4. Gráficos da potência consumida pelo sistema e as temperaturas do banho de óleo.

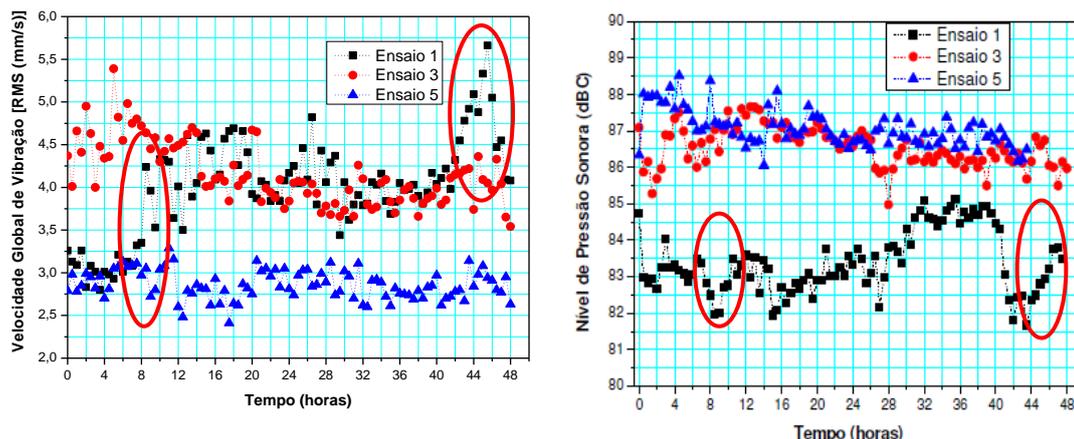
Figura 5. Gráficos da velocidade global de vibração em [RMS(mm/s)] e o nível de pressão sonora em (dBC).

Analisando as primeiras 48 horas de ensaio (ensaio 1), verifica-se uma região antes das quatro horas de ensaio onde se pode perceber uma tendência de estabilização do sinal, ou seja, quando a derivada da curva tende a zero, caracterizando o final do período do “running-in”, que é o tempo necessário para que ocorram deformações nas asperezas das superfícies em contato com o movimento relativo entre si. Esta região é mais visível nos gráficos de temperatura. Por volta de 8h de ensaio percebe-se uma perturbação na curva de temperatura que também é visível na curva de velocidade global de vibração bem como na curva do nível de pressão sonora, como indicados nas fig.4 e Fig.5. Este fato dar uma indicação de que, muito possivelmente, os primeiros danos entre as superfícies em contato com movimento relativo começaram a ocorrer. Na curva de velocidade global de vibração fica bem evidenciado este momento, pois a partir das 8 até as 42 horas vê-se uma região de grande perturbação do sinal de vibração culminando com um pico na curva por volta de 42 horas. Este pico também é perceptível na curva do nível de pressão sonora como mostrado na Fig.5B.

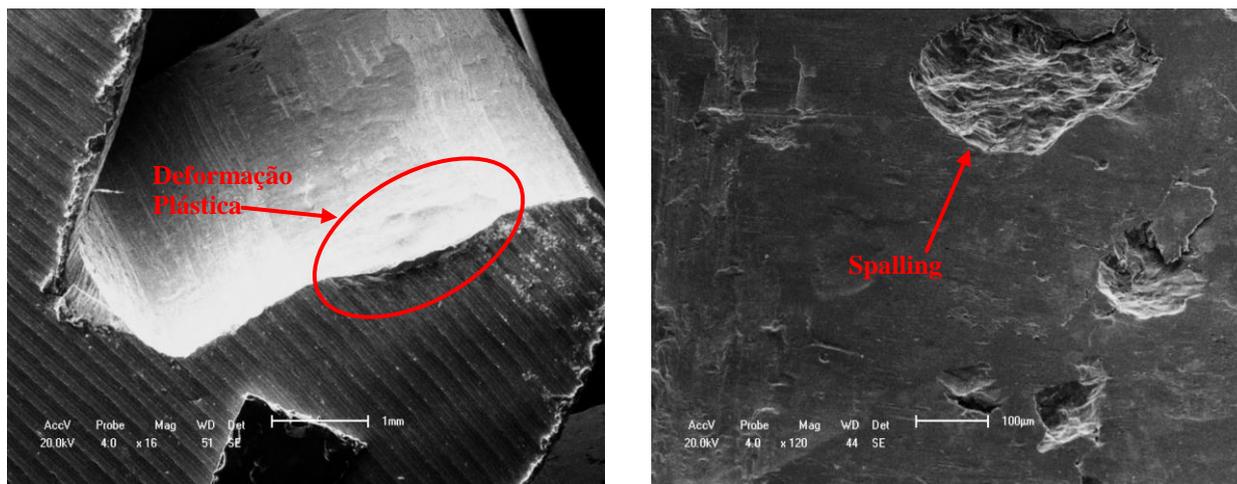
Nas Fig. 7 e 8 que representam respectivamente as (eng.3.4) (eng.3.3), ilustram-se a morfologia da superfície dos dentes da engrenagem de um conjunto após decorrido 144 horas de ensaio. Em ambas as imagens podem ser verificados danos de desgaste nos dentes das engrenagens que, de acordo com “Yan Ding (2003)” e “Medeiros (2002)”, consistem no mecanismo de desgaste chamado de spalling. Eles estudaram o mecanismo de formação de spalling em engrenagens, que passa por três etapas de formação, a nucleação da trinca, a propagação desta e o arancamento de material. A trinca se forma a partir de um defeito pré-existente no material como: inclusões, partículas duras e outros tipos de defeitos. Depois de nucleada a trinca, as tensões cíclicas provocadas por um contato repetitivo de rolamento ou de deslizamento contribuem para a propagação desta trinca, que caminha em direção da superfície, quando tais trincas chegam à superfície acontece o desprendimento do material, na forma de spalling ou pitting. Entretanto, no caso do trabalho em questão fica configurado o spalling pois a ordem de grandeza do dano é de 100 μm , como mostrado na Fig.7B.

Figura 7. Imagens de microscopia eletrônica de varredura (MEV) da engrenagem 3.4 após 144 horas de ensaio.

Nessas mesmas imagens também fica evidenciado regiões de deformações plásticas, onde geralmente estão localizados na altura da circunferência primitiva das engrenagens, onde se tem, teoricamente, rolamento puro. Na Fig.7A verifica-se regiões de deformações plásticas localizadas que provocou uma alteração visível do perfil evovental. Também fica evidenciado este fenômeno na Fig.8A, onde se tem uma região com danos de spalling e logo abaixo deformação plástica. Estas deformações plásticas, principalmente essas localizadas, podem estar associadas a algum desvio de forma geométrica das engrenagens como, por exemplo, falta de paralelismo dos eixos onde as engrenagens estão situadas, o que prejudicaria o acoplamento dos dentes das engrenagens. Outro problema pode está associado a defeitos de fabricação das engrenagens.

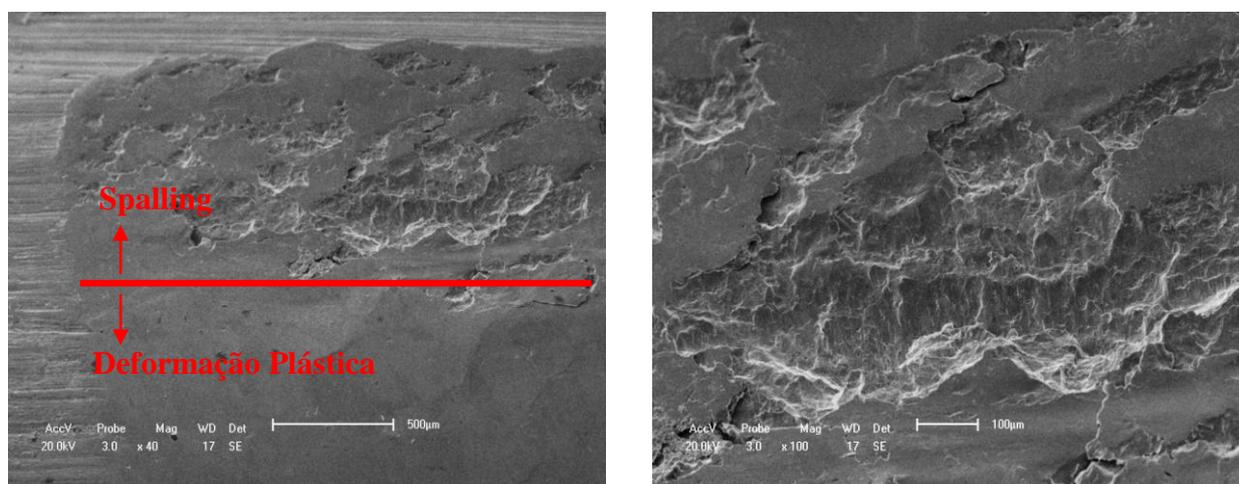
Figura 8. Imagens de microscopia eletrônica de varredura (MEV) da engrenagem 3.3 após 144 horas de ensaio.
