SENSOR DE MONITORAMENTO DE VIBRAÇÃO EM CONCRETO

Conference Paper · October 2020

QUINTAS, Jaqueline (1); CABETTE, Regina Elaine Santos (2)

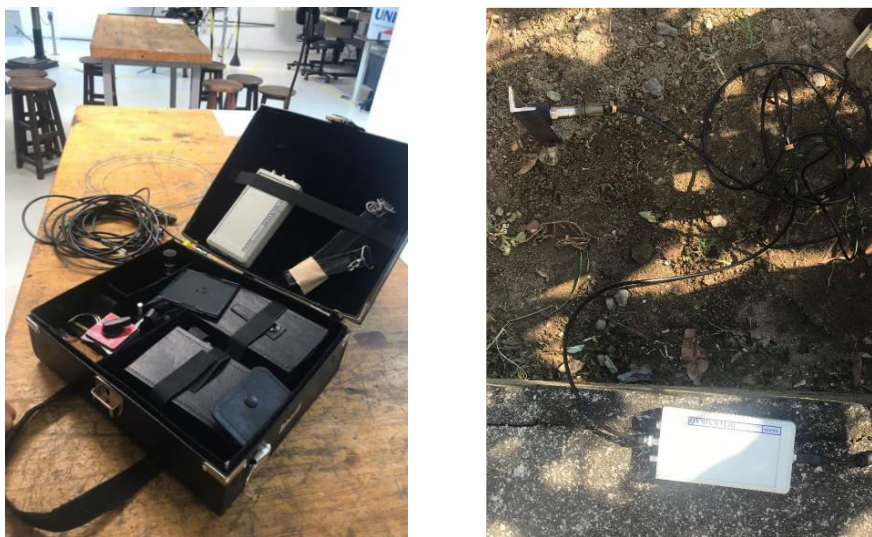
FIGURA 1 – Equipamento de Análise de Vibração

Para minimizar os danos causados em estruturas pela vibração, é que foi pensado um método que seja capaz de avaliar as ondas sísmicas, para poder prever os efeitos causados por ela. A aquisição dos dados foi realizada com a ajuda de um coletor e analisador de vibração NK820, que utiliza um acelerômetro para a captura das informações. Esse equipamento é gerenciado pelo software SDAV que realiza registros de formas de onda e espectros de frequência, com formação de gráficos de tendência dos níveis (RMS e Valor de Pico) de vibração.

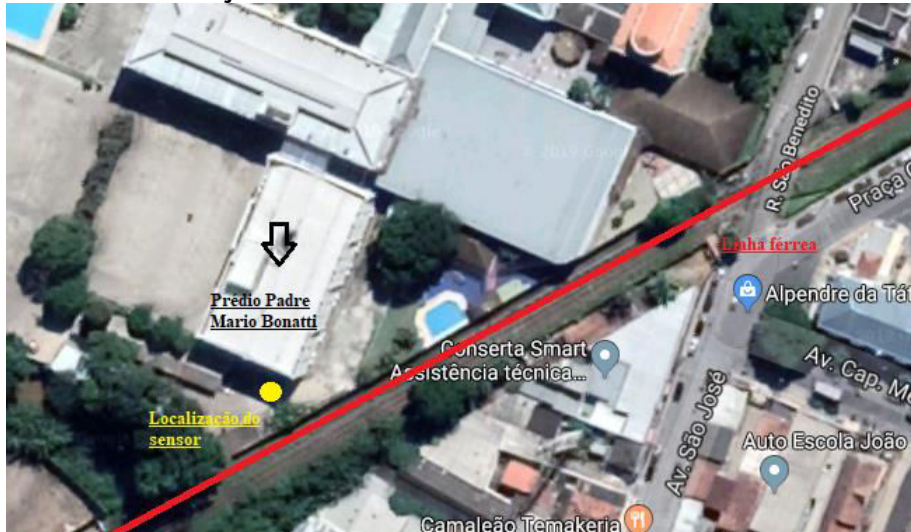
FIGURA 2 – Ilustração do local Prédio P. Mario Bonatti e a linha férrea

O prédio Padre Mario Bonatti é constituído de três pavimentos, e ocupa uma área total de 1100 metros quadrados, ele é destinado aos cursos de engenharia do UNISAL. O prédio se localiza no centro da cidade de Lorena, e está a menos de 500 metros da linha férrea.

As medições foram realizadas ao lado de fora do prédio (Fig-2, ponto amarelo), próximo a linha férrea. O local escolhido foi o ponto mais crítico onde a distância entre a estrutura do prédio e o trem é a mínima.

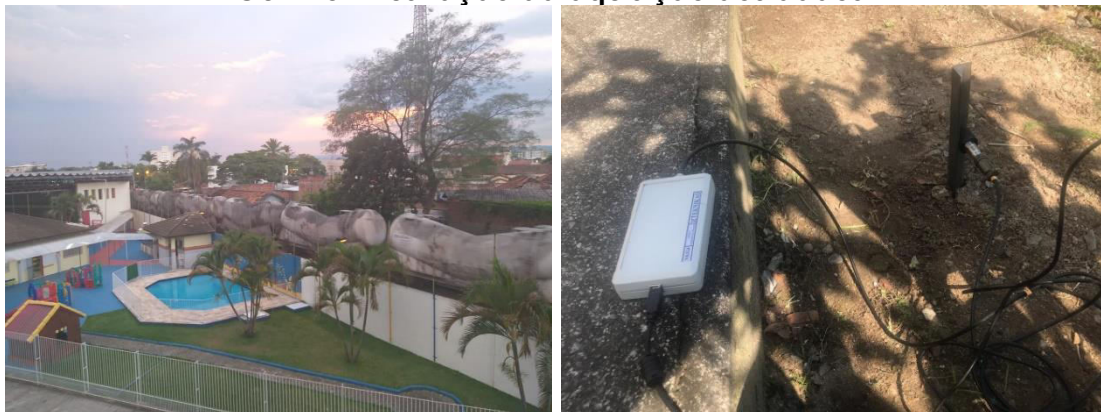
FIGURA 3 – Ilustração da aquisição dos dados

Para aquisição dos dados foi preciso que uma barra de aço fosse colocada no solo a 40 cm de profundidade, para que o acelerômetro fosse capaz de captar as informações, após esse processo foi realizado a configuração do equipamento.
